**RAPPORT D'ENQUÊTE AÉRONAUTIQUE**  
**A01P0003**

**PERTE DE L'ENTRAÎNEMENT DU ROTOR PRINCIPAL**

**HÉLICOPTÈRE SIKORSKY S61N (SHORTSKY) C-FHFS**

**LE 15 JANVIER 2001**

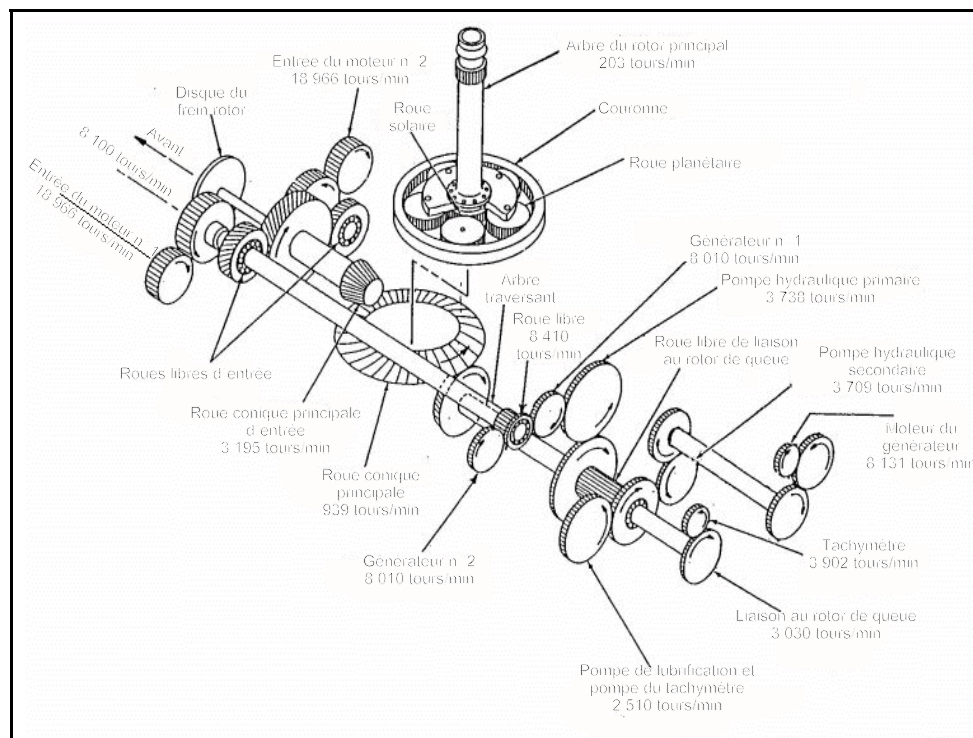
Figure 1. Transmission du rotor principal

Le démontage de la transmission du rotor principal (voir Figure 1) a également permis de constater des traces d'usure inhabituelle sur les engrenages ainsi que de l'usure de contact et un désalignement des bagues extérieures des roulements n° 3 et n° 4 par rapport aux garnitures en acier. Les constatations suivantes le confirment :

- Le pignon conique à denture hélicoïdale et les roues coniques principales à denture spirale étaient fortement usés. Cependant, chaque cinquième dent présentait peu d'usure.

- Les mesures effectuées au cours de ce démontage afin de déterminer l'épaisseur appropriée des cales entre le logement d'entrée et le logement inférieur de la transmission variaient entre 0,039 pouce et 0,048 pouce (une différence de 0,009 pouce). L'épaisseur des cales requise avait été calculée à 0,033 pouce au moment de la dernière révision. Les mêmes mesures effectuées lors de la dernière révision variaient entre 0,024 pouce et 0,053 pouce (une différence de 0,029 pouce). L'épaisseur des cales varie habituellement entre 0,038 pouce et 0,044 pouce pour une application de ce genre.

- Au moment du démontage, le jeu entre le pignon conique à denture hélicoïdale et les roues coniques principales à denture spirale était de 0,022 pouce. À la dernière révision, le jeu était de 0,016 pouce (la valeur maximale permise).

- Les doigts de positionnement qui assurent l'alignement du couvercle et du logement d'entrée étaient lâches.
- De l'usure par contact, du brunissage, de la corrosion et des rayures ont été trouvés sur la garniture en aluminium entourant le roulement n° 4.

- La garniture en acier en forme d'anneau du logement inférieur a été trouvée en position de dissymétrie. (Le côté opposé du doigt de positionnement qui retient la garniture s'était déplacé par rapport au centre de la transmission.)

- De l'usure de contact a été trouvée sous les bagues n° 3 et n° 4 du pignon d'entrée (roue conique à denture spirale).
- La pièce coulée formant le logement d'entrée était entrée en contact avec la pièce formant le logement inférieur provoquant ainsi de l'usure de contact près de l'alésage du roulement n° 6.

- La mesure de la torsion du logement d'entrée était de 0,110 pouce vers la droite. (La valeur maximale permise pour le décentrage est de 0,125 pouce. Au-delà de cette valeur, le logement doit être mis au rebut.)

- Les garnitures surdimensionnées usinées pour les alésages des roulements n'avaient pas les bonnes dimensions; leur rayon était de 0,016 pouce au lieu de 0,040 pouce.
- Les garnitures des roulements n° 3 et n° 4 étaient marquées en creux de lettres et de chiffres se trouvant sur les bagues extérieures des roulements.

Le pignon conique à denture hélicoïdale et les roues coniques principales à denture spirale présentait des traces d'usure compatibles avec le genre d'usure que l'on trouve lorsqu'il y a un mauvais alignement. De plus, au moment du remontage effectué après la révision, il y avait une différence de 0,029 pouce dans les mesures prises entre la bague intérieure du roulement n° 4 et le bâti. Il a donc été conclu que ces roues n'ont pas été bien alignées au remontage lors de la dernière révision de la transmission du rotor principal. Cette situation peut avoir eu des effets importants sur le mouvement des engrenages et peut avoir causé des vibrations de torsion. L'usure des dents des roues qui a été mesurée lors de l'inspection en cours de démontage n'était pas suffisante pour justifier la différence entre le jeu mesuré lors de la révision et le jeu mesuré au moment de l'inspection en cours de démontage qui a été effectuée après l'accident. L'usure des dents des roues et les variations des mesures prises entre la bague intérieure du roulement n° 4 et le bâti indiquent que les roulements n° 3 et n° 4, le pignon conique à denture hélicoïdale et les roues coniques principales à denture spirale se sont déplacés depuis la révision.

L'usure de contact sous les bagues intérieures des roulements n° 3 et n° 4 du pignon d'entrée et sur la garniture en aluminium entourant le roulement n° 4 ainsi que le fait que les doigts de positionnement étaient lâches sont caractéristiques d'un niveau de vibrations anormalement élevé dans la transmission pendant les opérations qui ont précédé l'accident. Les seules anomalies identifiées au cours de l'inspection en cours de démontage qui auraient pu causer de telles vibrations étaient le mauvais alignement et le déplacement subséquent des roulements n° 3 et n° 4, du pignon conique à denture hélicoïdale et des roues coniques principales à denture spirale. Il est donc probable que les vibrations et les forces élevées ont amorcé le déplacement des pièces mal alignées et que ce déplacement a fait en sorte que le jeu était bien au-delà des spécifications. Cette situation aurait ensuite fait augmenter les vibrations et le déplacement, faisant en sorte que les doigts de positionnement sont devenues lâches. Il n'a pas été possible de déterminer pourquoi chaque cinquième dent du pignon conique à denture hélicoïdale et des roues coniques principales à denture spirale ne présentait que peu d'usure. Il se peut que les vibrations de torsion soient la cause de l'usure cyclique des dents des roues coniques. Les profils des dents des roues ont fait l'objet d'une comparaison, et il a été possible de déterminer que ces pièces dépassaient les normes.

Le 3 octobre 2002, le BST a envoyé l'avis de sécurité aérienne A020028-1 à Transports Canada et à la Sikorsky Aircraft Corporation. L'avis de sécurité suggère que, compte tenu des conséquences du mauvais alignement lors du remontage de la transmission du rotor principal, Transports Canada et la Sikorsky Aircraft Corporation pourraient vouloir revoir le manuel régissant les procédures de révision de la transmission du rotor principal des hélicoptères Sikorsky S61, et y incorporer de multiples prises de mesures et un écart maximal entre les mesures en ce qui concerne les mesures effectuées entre le bâti de référence et la bague intérieure du roulement n° 4. De plus, Transports Canada et la Sikorsky Aircraft Corporation pourraient vouloir inclure une vérification de l'engrènement des roues au moment du remontage de la transmission.

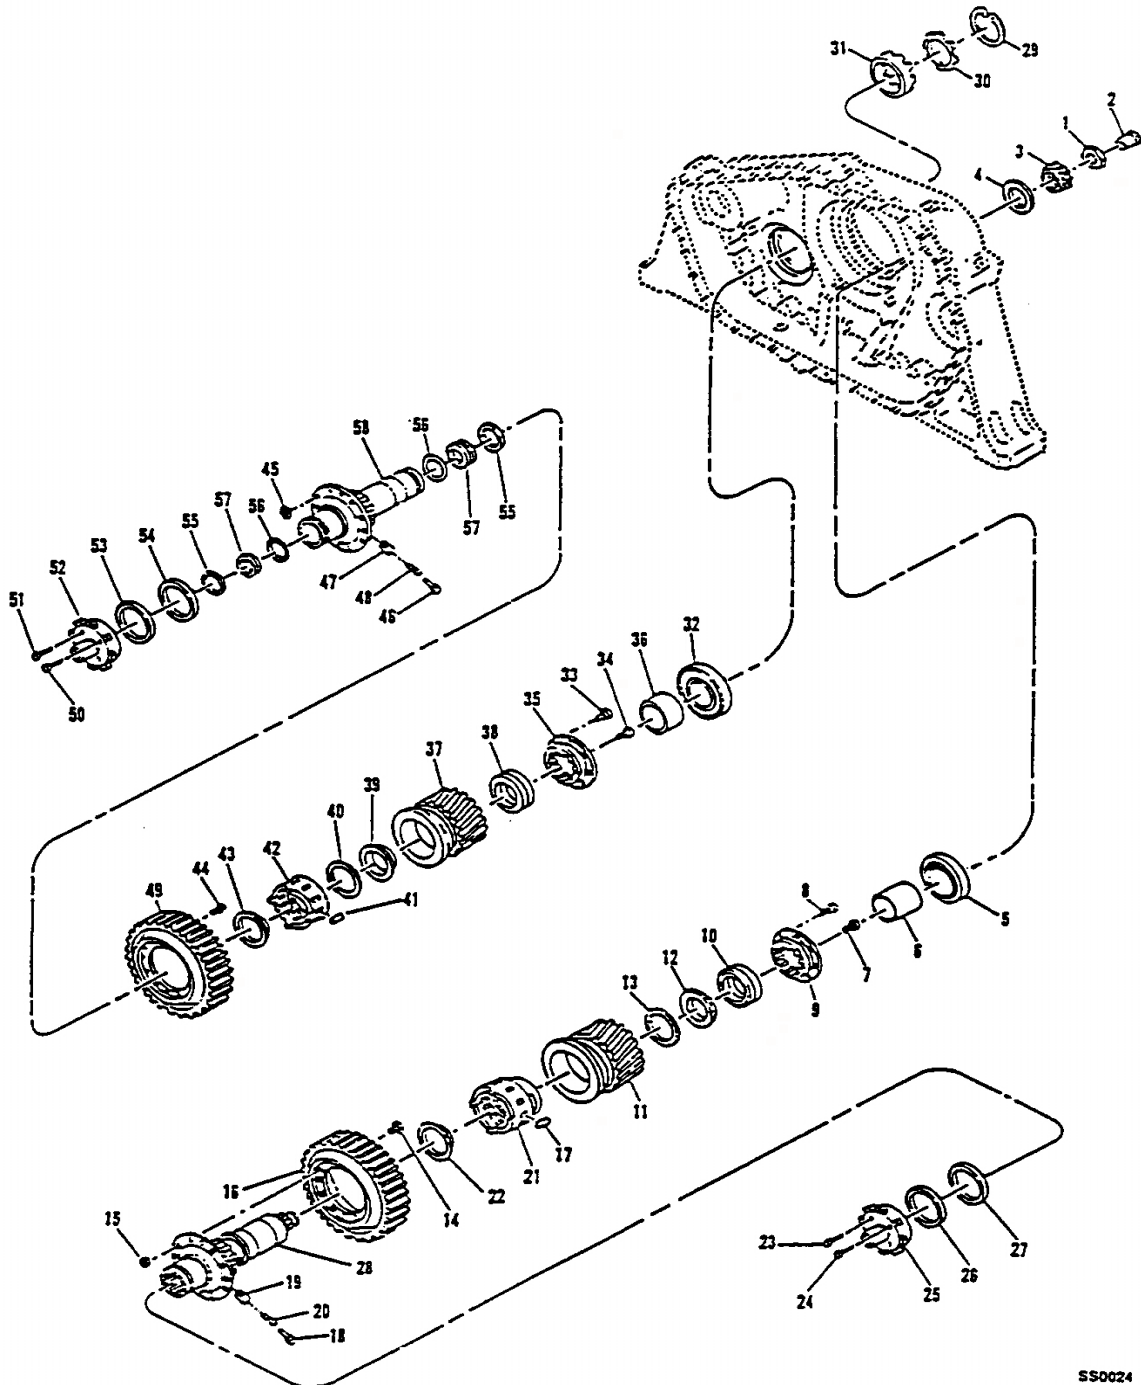
FIGURE 149A. MAIN GEAR BOX INPUT FREE WHEEL UNIT QUICK CHANGE ASSEMBLY

La transmission du rotor principal, qui totalisait quelque 710 heures depuis sa dernière révision, a aussi fait l'objet, après l'accident, d'une inspection en cours de démontage effectuée par un atelier de Richmond, en Colombie-Britannique, autorisé à effectuer la révision des transmissions principales des appareils Sikorsky, inspection qui s'est effectuée sous la supervision des enquêteurs du BST. Le démontage initial de la section avant a permis de constater que les deux roues libres étaient lourdement usées et endommagées (voir les Annexes A1 et A2).

Les roues libres avaient été remplacées comme prévu environ 500 heures après la dernière révision de la transmission du rotor principal. Les roues libres qui avaient été déposées présentaient une usure normale. Les roues libres de remplacement totalisaient quelque 210 heures de temps de vol et 70 embrayages depuis leur installation. Elles possédaient des cames et des galets neufs. Une quantité négligeable de particules métalliques avait été trouvée dans les filtres à huile de la transmission du rotor principal au cours d'un entretien courant effectué avant l'accident. De plus, selon l'information recueillie, aucun voyant d'alarme du détecteur de particules métalliques ne se serait allumé. Des particules métalliques ont été trouvées dans la transmission au cours de l'inspection en cours de démontage de la transmission du rotor principal effectuée après l'accident. Les détecteurs de particules n'avaient toutefois rien détecté. Une inspection plus approfondie des particules métalliques trouvées dans les filtres à huile de la transmission a révélé la présence de nombreuses écailles de bronze, dont certaines étaient aplaties. Les bagues en bronze Oilite, sur lesquelles reposent les cages à rouleaux, présentaient des dommages qui sont compatibles avec le genre de dommages que l'on trouve lorsque des bagues sont soumises à un niveau anormalement élevé de vibrations. Les autres composants des roues libres montraient des signes d'instabilité, de glissement et de patinage, à savoir :

- Les méplats de l'arbre à cames étaient enfoncés par les rouleaux.

- Les rouleaux étaient aplatis à certains endroits et ils étaient contaminés par du bronze.
- Le logement du pignon d'entrée était contaminé par du bronze, et les surfaces intérieures présentaient des dommages importants dus au glissement et au patinage des rouleaux.
- Les cages à rouleaux étaient bosselées le long de la surface inférieure du côté arrière des languettes et elles présentaient des rainures et des rayures à l'intérieur des cavités. De plus, ces dernières étaient usées de manière inégale.
- Les bagues en bronze Oilite étaient extrêmement usées et elles présentaient des criques et des déformations.

Puisqu'un train d'engrenages relie les roues libres aux roues coniques à denture spirale, les vibrations auraient été transmises aux roues libres, ce qui a certainement mené à la défaillance des bagues Oilite, puis à l'instabilité des rouleaux, car les cages à rouleaux reposent sur les bagues Oilite. L'instabilité, l'augmentation de l'angle de levier des galets et des cames (en raison des bosselures sur les cames) et la contamination par du bronze a fait en sorte que les rouleaux ont dérapé ou qu'ils se sont délogés, ce qui a débrayé les roues libres. Comme les vibrations ont été transmises aux deux roues libres à partir de la même source, les dommages qu'elles ont subis sont semblables. La défaillance de chacune d'elle est survenue à l'intérieur d'un court laps de temps, et l'entraînement du rotor principal a alors complètement cessé (lorsqu'il y a débrayage

L'atelier de révision de transmission de rotor principal (ACRO Aerospace Inc.) a modifié les feuilles de montage afin de pouvoir consigner la mesure des jeux radial et axial des cages à rouleaux des roues libres. Ces mesures étaient bien prises durant les révisions, mais elles n'étaient pas consignées auparavant. Ces mesures valideront, au moment de la révision, l'ajustage des rouleaux des roues libres et de la cage.
